# CATÁLOGO ARQUITECTÓNICO

## NORMAS URBANÍSTICAS MUNICIPALES SOTO DE LA VEGA (LEÓN)

Ayuntamiento  
SOTO DE LA VEGA

## APROBACIÓN DEFINITIVA

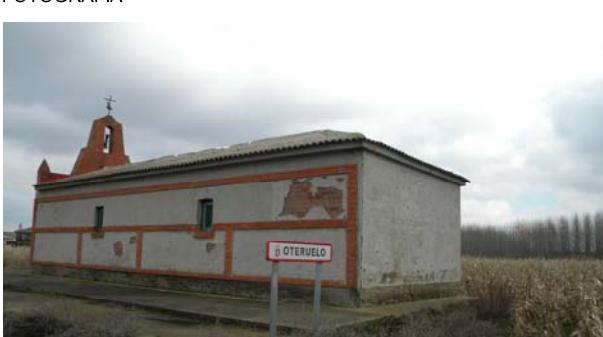
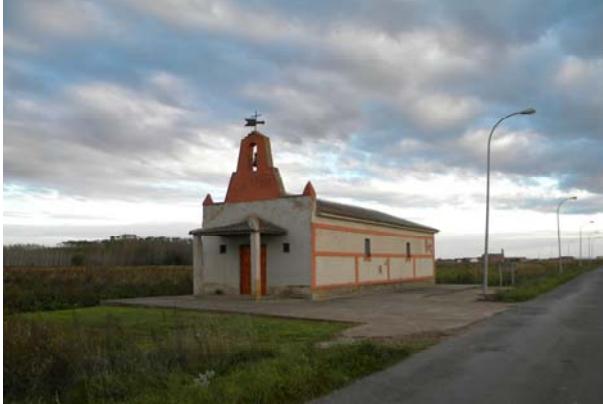
CATÁLOGO DE BIENES PROTEGIDOS	FICHA Nº <b>08</b>
Normas Urbanísticas Municipales de Soto de la Vega (LEÓN)	
<b>ERMITA DEL CRISTO DE LA VERA CRUZ</b>	REF. CATASTRAL: 800200
NIVEL DE PROTECCIÓN:	INTEGRAL
ESTADO DE CONSERVACIÓN:	REGULAR
BIEN DE INTERÉS CULTURAL:

SITUACIÓN	DIRECCIÓN: C/ Tras Casas-Ov	NÚCLEO: Oteruelo de la Vega	TIPOLOGÍA Y USO: Edificación religiosa
-----------	-----------------------------	-----------------------------	--

<b>MEDIDAS DE PROTECCIÓN, CONSERVACIÓN Y RECUPERACIÓN</b>
Se mantendrá la volumetría de la edificación.. Se procurará mantenerlo en uso y evitar su degradación o abandono conservándose con materiales tradicionales. La cubierta debería ser sustituida por otros de teja.

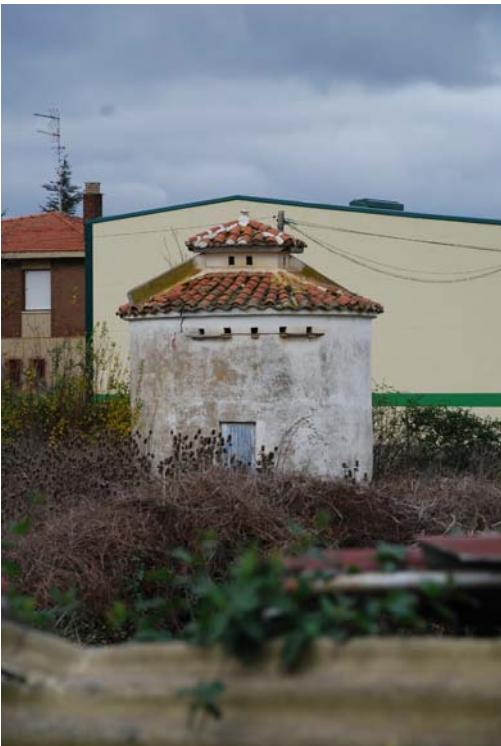
CATÁLOGO DE BIENES PROTEGIDOS	FICHA Nº <b>16</b>
Normas Urbanísticas Municipales de Soto de la Vega (LEÓN)	
<b>PALOMAR</b>	REF. CATASTRAL: Pol. 104, Parcela 7
NIVEL DE PROTECCIÓN:	ESTRUCTURAL
ESTADO DE CONSERVACIÓN:	REGULAR
BIEN DE INTERÉS CULTURAL:

<b>DESCRIPCIÓN Y OBSERVACIONES</b>
Elemento de la arquitectura tradicional de la zona, aunque no responde a la tipología propia de la zona, actualmente en uso y en buen estado de conservación. De planta circular, Construido en ladrillo y posteriormente revocado. La cubierta es de teja.

<b>MEDIDAS DE PROTECCIÓN, CONSERVACIÓN Y RECUPERACIÓN</b>
Edificio tradicional con valores etnográficos. Se procurará mantenerlo en uso y evitar su degradación o abandono.

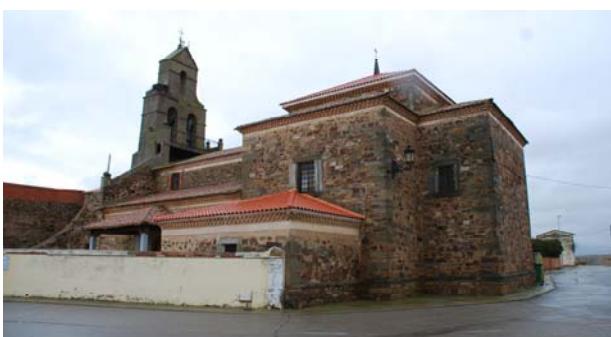
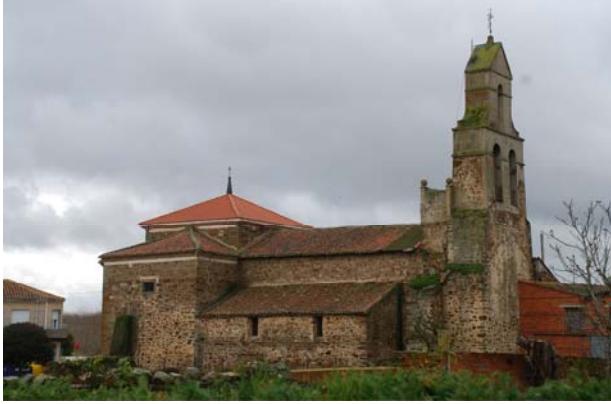
CATÁLOGO DE BIENES PROTEGIDOS	FICHA Nº <b>20</b>
Normas Urbanísticas Municipales de Soto de la Vega (LEÓN)	
<b>IGLESIA DE SAN MIGUEL ARCÁNGEL</b>	REF. CATASTRAL: 2610809
NIVEL DE PROTECCIÓN:	INTEGRAL
ESTADO DE CONSERVACIÓN:	REGULAR
BIEN DE INTERÉS CULTURAL:

DESCRIPCIÓN Y OBSERVACIONES
Iglesia barroca (Siglo XVII y XVIII). Originariamente de una nave a la que posteriormente se añadieron los laterales que se encuentran separadas por amplias arquerías de medio punto. El techo en el interior es raso. El crucero se cubre con cúpula sobre pechinas. Tiene espadaña a los pies totalmente remozada y el alero de todo el edificio es un friso de tejas. El retablo principal lleva jarrones del emblema de la catedral de León y está fechado en 1743. La construcción es de piedra y la cubierta de teja. El estado actual es aceptable. La edificación está recogida en el Inventario General de Patrimonio Histórico Artístico de las Normas Subsidiarias de Planeamiento Municipal de ámbito Provincial de León y en el listado de Puntos de Interés cultural. Figura como Iglesia parroquial de San Miguel.

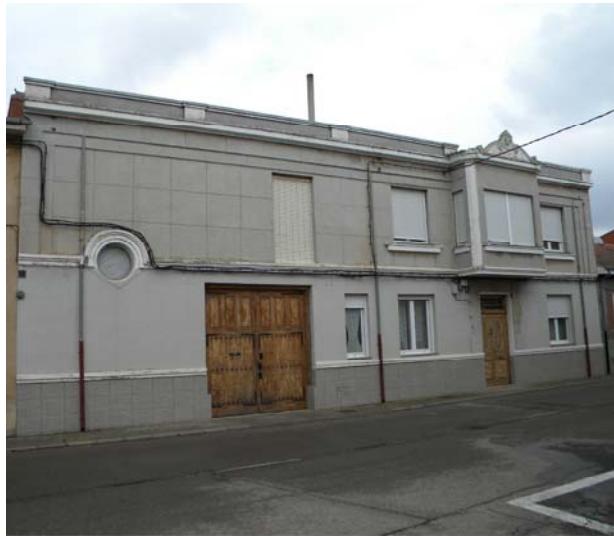
CATÁLOGO DE BIENES PROTEGIDOS	FICHA Nº
Normas Urbanísticas Municipales de Soto de la Vega (LEÓN)	22
CASONA	REF. CATASTRAL: 2508009
NIVEL DE PROTECCIÓN:	AMBIENTAL
ESTADO DE CONSERVACIÓN:	BUENO
BIEN DE INTERÉS CULTURAL:

DESCRIPCIÓN Y OBSERVACIONES
Edificio tradicional de dos plantas, construido con ladrillo y posteriormente revocado. La fachada destaca por el mirador de la primera planta que se sitúa sobre la puerta de entrada, realzando la fachada y dando un toque señorial a la construcción. Sobresalen las molduras que marcan el cambio de la planta superior con la cubierta y la propia del mirador. Como elemento característico de la arquitectura tradicional de la zona tenemos el portón de madera de acceso secundario a la vivienda.

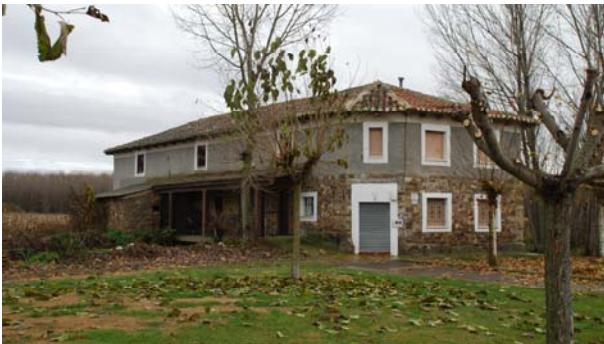
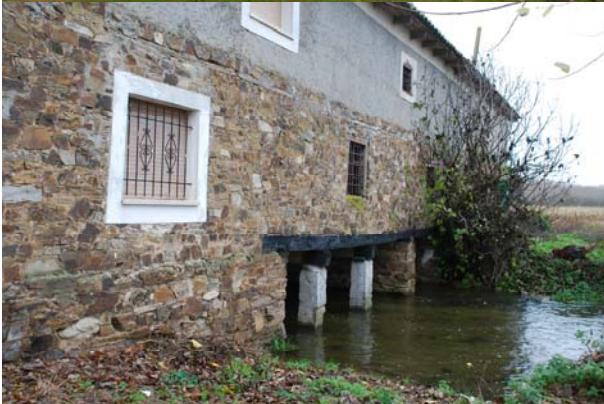
CATÁLOGO DE BIENES PROTEGIDOS	FICHA Nº <b>24</b>
Normas Urbanísticas Municipales de Soto de la Vega (LEÓN)	
<b>MOLINO RUBIO</b>	REF. CATASTRAL: 1300300
NIVEL DE PROTECCIÓN:	ESTRUCTURAL
ESTADO DE CONSERVACIÓN:	REGULAR
BIEN DE INTERÉS CULTURAL:

<b>DESCRIPCIÓN Y OBSERVACIONES</b>
Elemento de la arquitectura tradicional de la zona, actualmente en desuso, en estado aceptable de conservación. Construido con piedra, cantos rodados de la zona. La parte superior está recubierta con mortero. La cubierta a dos aguas es de teja con estructura y alero de madera.

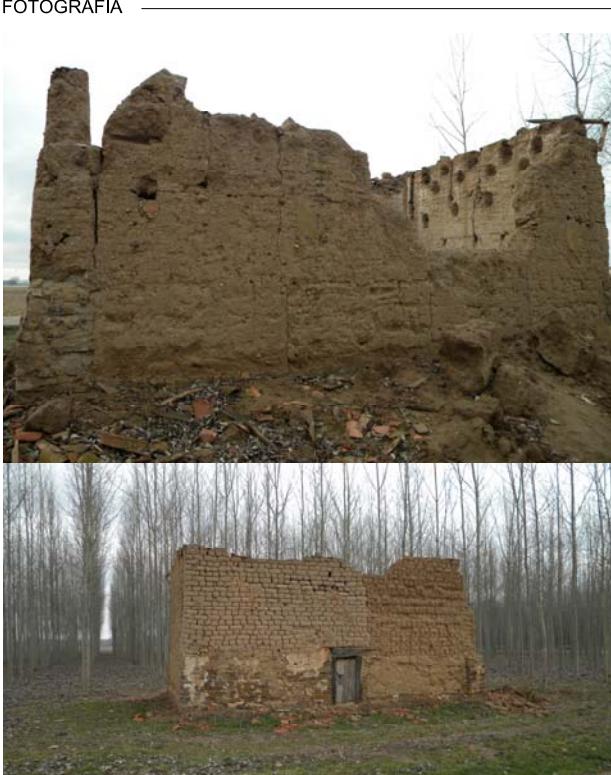
CATÁLOGO DE BIENES PROTEGIDOS	FICHA Nº
Normas Urbanísticas Municipales de Soto de la Vega (LEÓN)	26
PALOMAR	REF. CATASTRAL: 1300400
NIVEL DE PROTECCIÓN:	INTEGRAL
ESTADO DE CONSERVACIÓN:	MUY MALO
BIEN DE INTERÉS CULTURAL:

DESCRIPCIÓN Y OBSERVACIONES
Elemento de la arquitectura tradicional de la zona, actualmente en desuso y en muy mal estado de conservación. Construido en adobe y tapial. La zona inferior es de piedra.

MEDIDAS DE PROTECCIÓN, CONSERVACIÓN Y RECUPERACIÓN
Edificio tradicional con valores etnográficos. Debido a su mal estado de conservación se procurará mantenerlo en la medida de lo posible evitando su degradación o abandono.
